Oggetto/Anomalia: Rumorosità di battito dal piantone dello sterzo girando il volante durante la marcia o da fermi

Fiesta 2008.75 (07/2008-)	Data di fabbricazione: fino a 08/2011 Codice di fabbricazione: fino a BT Stabilimento di produzione: Colonia Stabilimento di produzione: Valencia
---------------------------	--

Mercati: tutti**Sezione:** 211-04**Sommario**

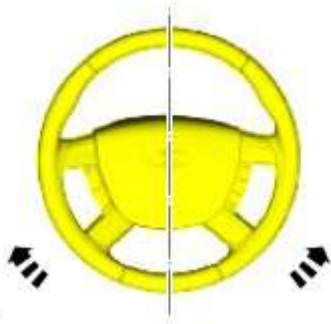
E99259

Ingrassare l'albero inferiore del piantone dello sterzo con il lubrificante

1. Girare il volante per accedere al bullone di fissaggio superiore dell'albero del piantone dello sterzo.
